Алиев, Ростислав Владимирович.

А50 Танки в обороне Брестской крепости / Ростислав Алиев, Иван Краснюк. — Москва : Яуза, 2022. — 128 с.

«...Gelingt nicht, da dort Panzer...»*

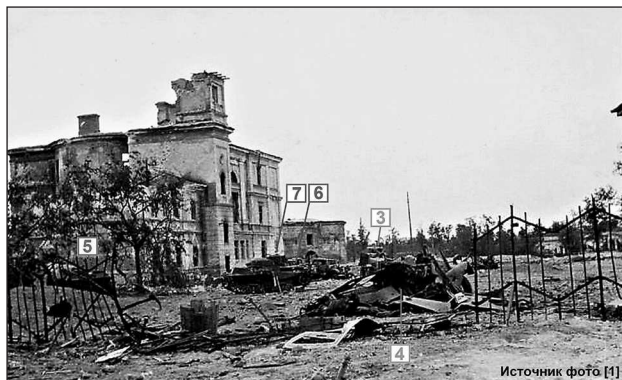
На переднем плане — решетка Ощевского-Круглика. В ближней груде металла трудно узнать бронеавтомобиль Д-12 № 4

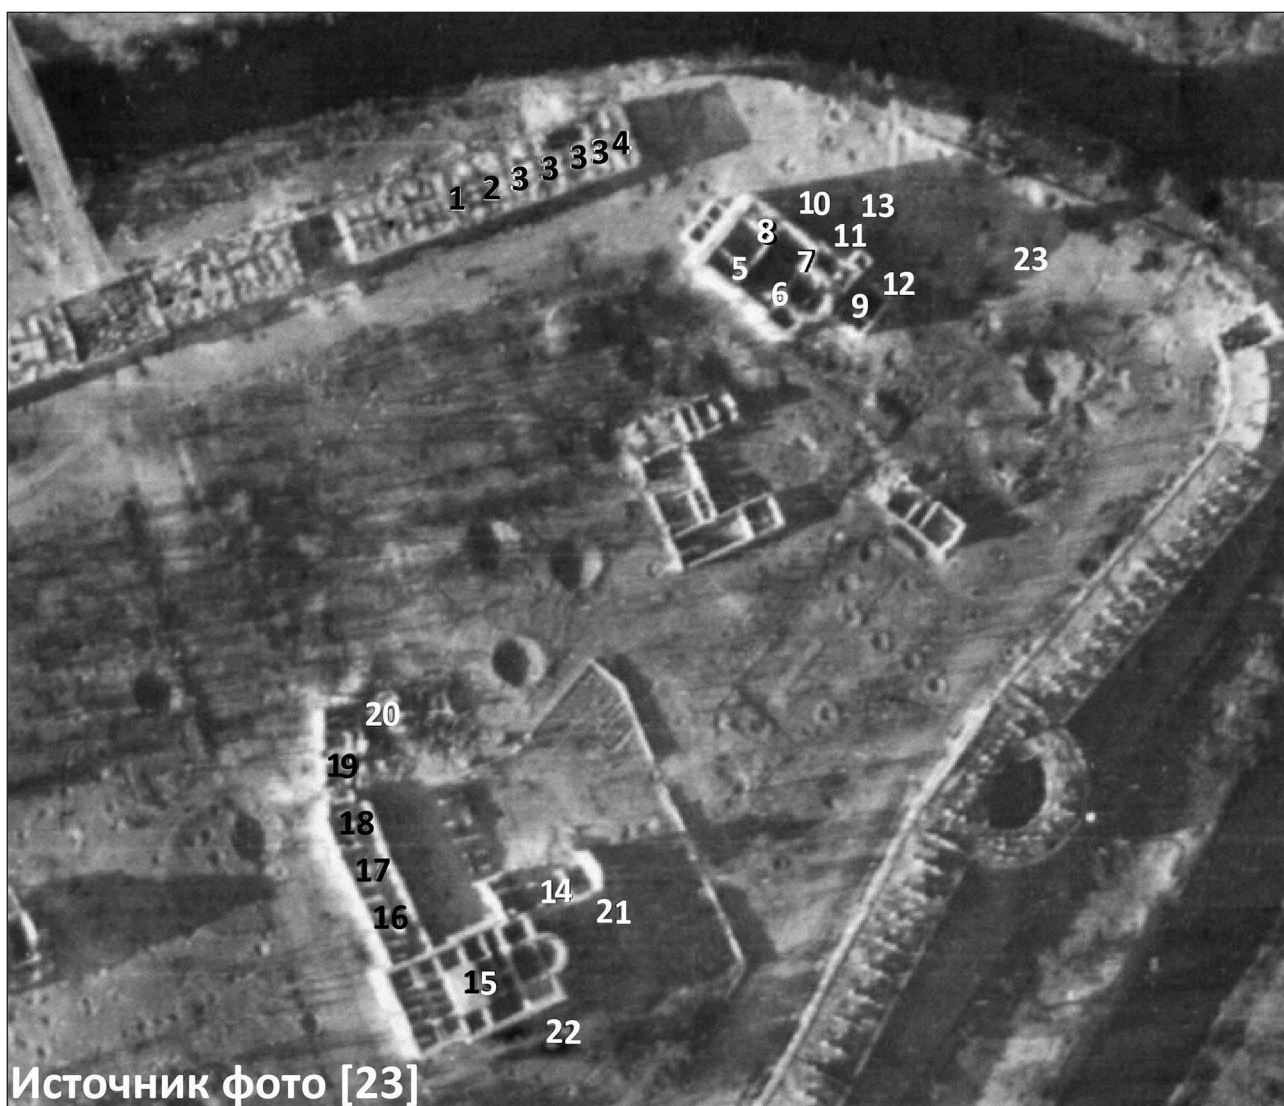
Расположение основных объектов на Центральном острове (карта-схема): 1. Корпус № 2 Брестской городской тюрьмы (т. н. Бригидки); 2. Бригидский мост (к 1941 г. не имевший западного пролета); 3. Бригидский проезд; 4. Расположение штабных подразделений 44 сп; 5. Белая ограда, расположение подразделений 37 обе; 6. Расположение 333 сп (т.н. арсенал); 7. Место гибели лейтенанта Наганова; 8. Туалет; 9. Полубашня (барбакан) у Трехарочных ворот; 10. Отм.152 — позиция немецких пулеметчиков, обстреливавших отход подразделений из крепости по Трехарочному мосту; 11. Туалет; 12. Столовая начсостава; 13. Барбакан у Тереспольских ворот; 14. Электростанция; 15. Здание погранподразделений; 16. Тереспольский мост; 17. Расположение 132 обкв; 18. Церковь (храм) Св. Николая (к 1940 г. — костёл, к 1941 г. — клуб 84 сп); 19. Инженерное управление; 20. Белая ограда (утром 22.06 здесь сосредоточились основные силы комиссара Фомина); 21. Холмский мост, Холмские ворота; 22. Расположение 84 сп; 23. Барбакан у Холмских ворот; 24. Белый дворец; 25. Пристройка к Белому дворцу, где жили семьи командиров 33 оип; 26. Туалет; 27. Столовая 33 оип («столовая саперов»); 28. Трехарочные ворота; 29. Расположение 455 сп; 30. Кавальер Южного острова; 31. Трехарочный мост; 32. Дом офицеров (расположение 75 орб и 33 оип). Источник схемы [5]. Составители: Ростислав Алиев, Андрей Ефименко, Иван Краснюк

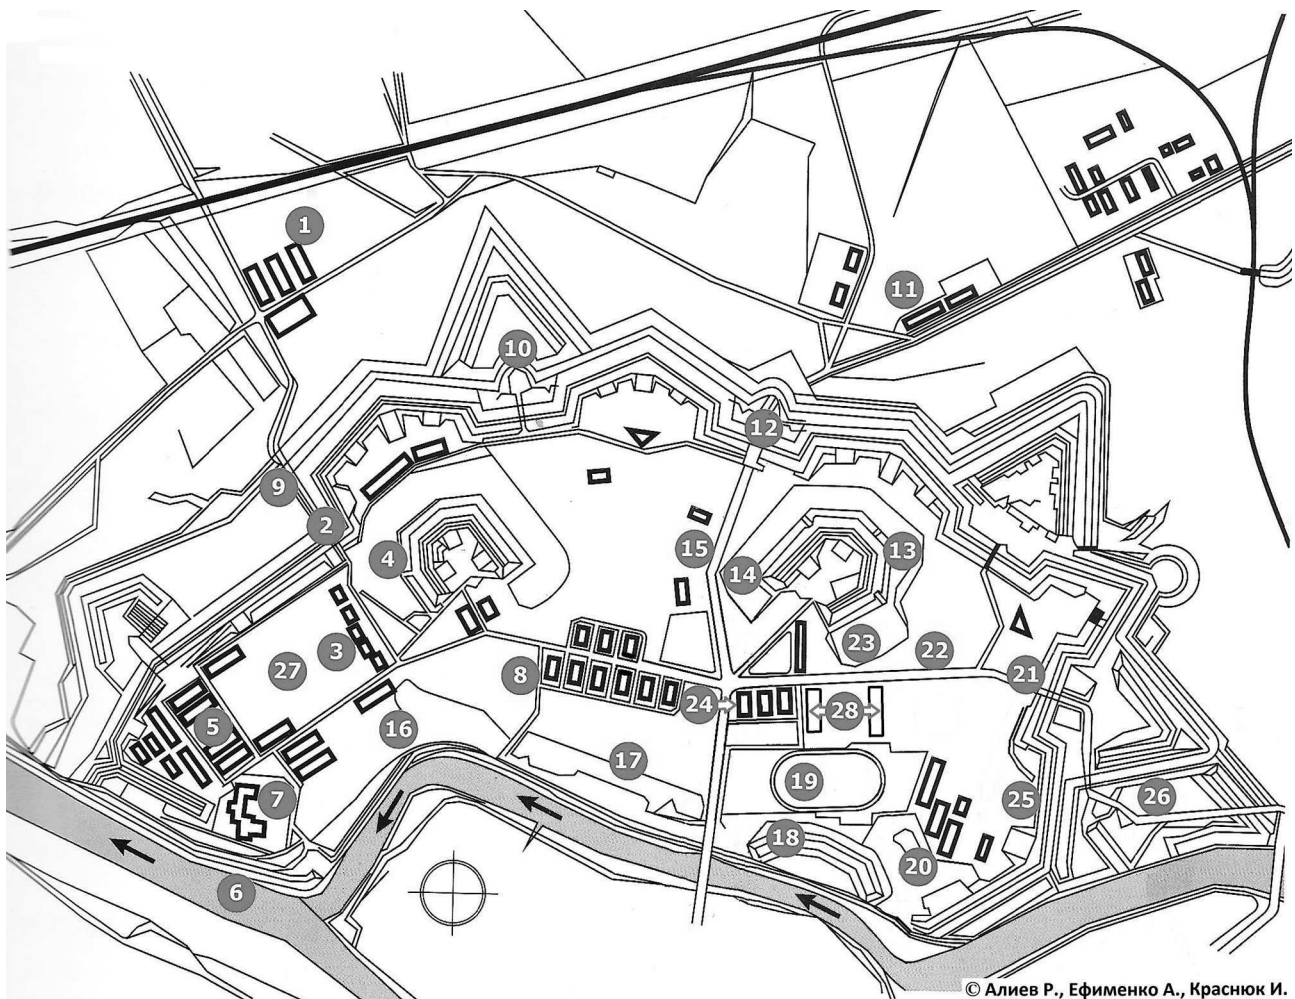
Расположение основных объектов на Северном острове (карта-схема): 1. Военный городок «Красные казармы» (расположение штаба и учебной роты 18 опаб); 2. Северо-Западные ворота; 3. Казарменный комплекс 125 сп; 4. Западный форт; 5. Конюшни подразделений 125 сп; 6. Участок десантирования 4/1.Р.135 (левая ударная группа 45 ID); 7. Корпус № 2 Брестской городской тюрьмы (т. н. Бригидки); 8. Дома начальствующего состава (ДНС); 9. Место гибели командира 2 сб 125 сп капитана В. В. Шабловского; 10. Место пленения командира 44 сп майора П. М. Гаерилова; 11. Дома начальствующего состава (ДНС); 12. Северные ворота; 13. Восточный форт. Примерно в этом месте располагались пулеметы защитников, прикрывавшие вход в Восточный форт; 14. Здесь укрылись несколько раненых при разгроме III/I.Р.135 немецких солдат (ефрейтор Ганс Тойшлер); 15. Дорога Север — Юг; 16. Установив здесь пулеметы, 4/1.Р.135 взяла под обстрел Трехарочный мост; 17. Отметка (Punkte) 143; 18. Отметка (Punkte) 145; 19. Стадион; 20. ДНС 98 одпто; 21. Восточные ворота; 22. Дорога Запад — Восток; 23. Огневые позиции зенитных орудий 393 озад; 24. Дом справа от цифры — санчасть 125 сп; с этого перекрёстка танки и 88-мм зенитное орудие обстреливали Восточный форт; 25. Расположение 98 одпто; 26. Место гибели тягачей 98 одпто; 27. Плац 125 сп; 28. ДНС 75 орб. Источник схемы [5]. Составители: Ростислав Алиев, Андрей Ефименко, Иван Краснюк

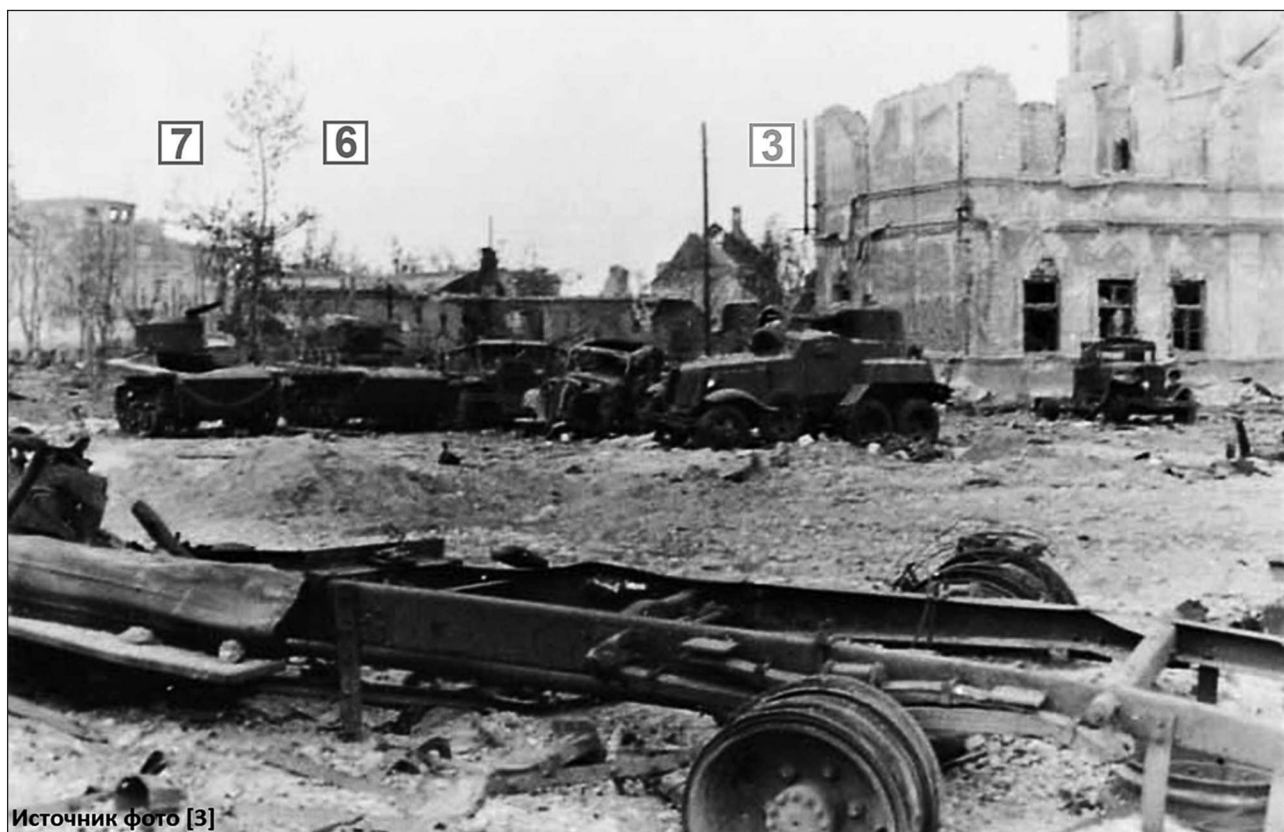
Источник фото [3]

Автотехника, в отличие от брони, пострадала гораздо сильнее — после выгорания деревянных кабин и кузовов остались только рамы, моторы и обода колёс с кордом

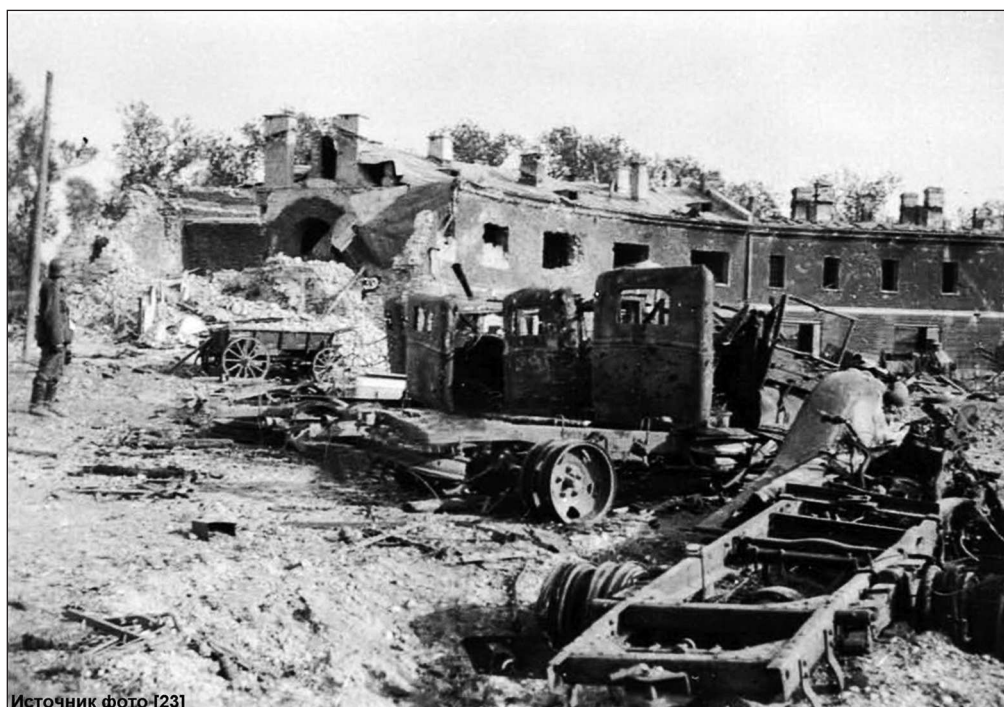
Источник фото-1231

Пять сгоревших ГАЗ-АА 75 орб на берегу Мухавца

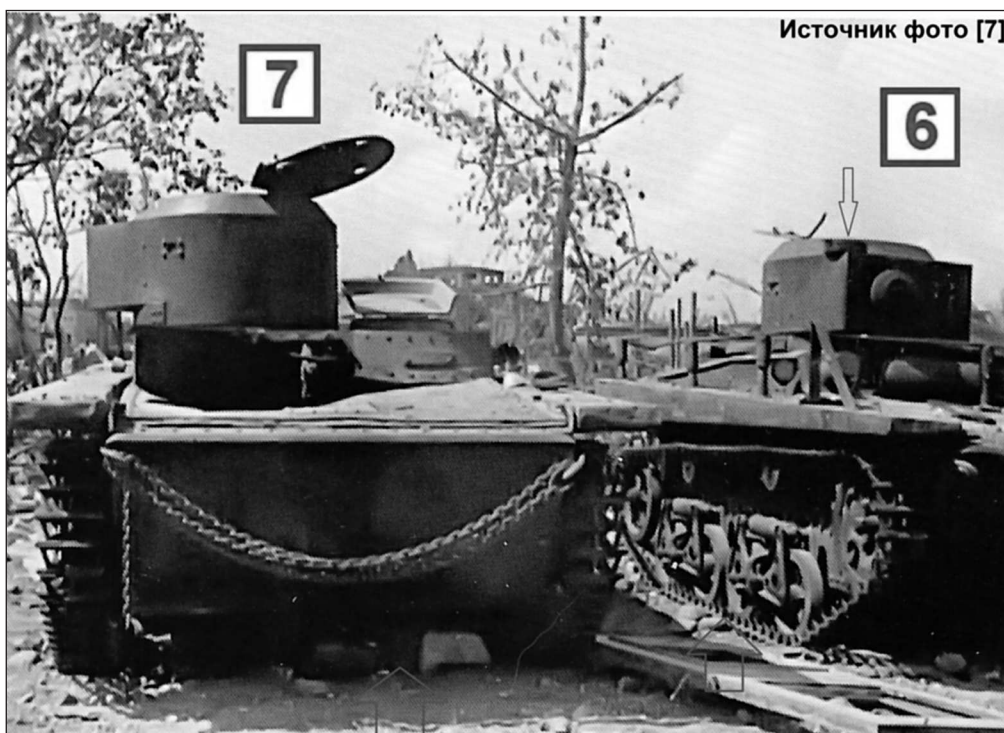
Источник фото [7]

Многие танки и БА к моменту съёмки были обследованы врагом. Люки (и двери) открыты, вооружение снято. На разных фото «появляются или перемещаются» детали, «крутят-ся» башни и т.д. Обратите внимание на вынутый из башни Т-38 № 6 диск к пулемёту ДТ, лежащий на краю (под стрелкой). С правой стороны ходовая часть этого танка выглядит несгоревшей. Под днищем Т-37 № 7 уложены камни и кирпичи — возможно, огневая точка защитников, обращённая на Северный остров

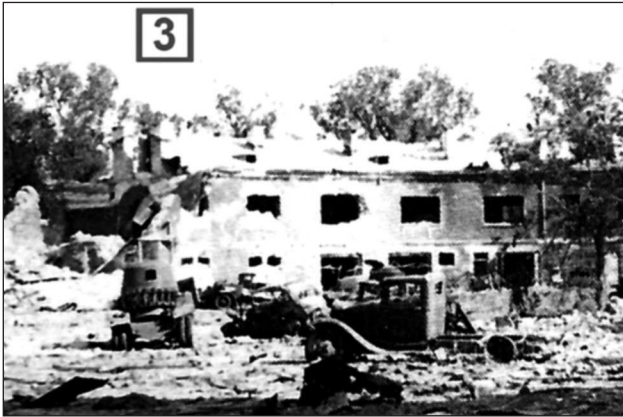
Не у всех исследуемых машин есть фото с видами всех сторон. В некоторых случаях качество изображения бывает низким. Например, найдено единственное фото кормовой части этого БА-10М № 3. Источник фото [1]

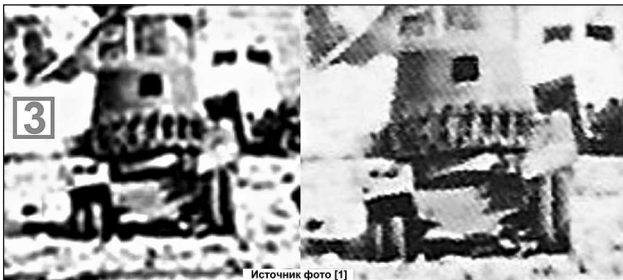
В таких случаях, для детального изучения техники, прибегали к масштабированию, оцветнению (с помощью ресурса <https://9may.mail.ru/restoration/> — Компьютерное зрение от Почты Mail.ru) и элементарной компьютерной обработке изображений

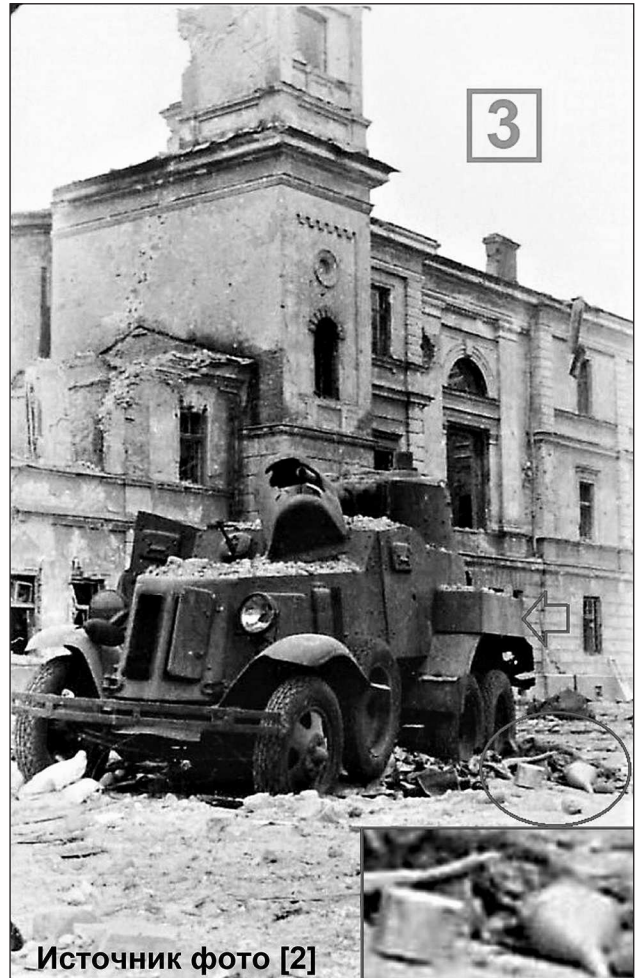
Рядом с внешними топливными баками (стрелка) на земле (отмеченные кружком) лежат воронка и котелок. Возможно, в суматохе утра 22 июня БА-10М № 3 пытались дозаправить подручными средствами. На заднем плане Белый дворец

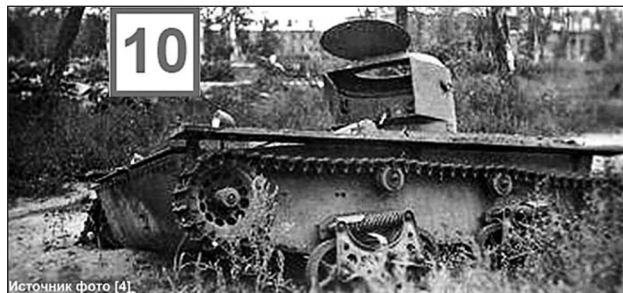
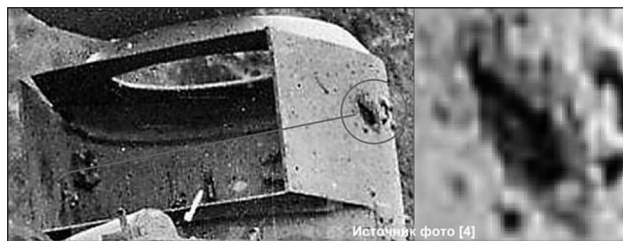
Т-38 № 10, «танк Козлова» с простреленной башней и вырванным лобовым листом. Снаряд пробил одну стенку и, ударившись о вторую, выбил передний лист с маской пулемёта

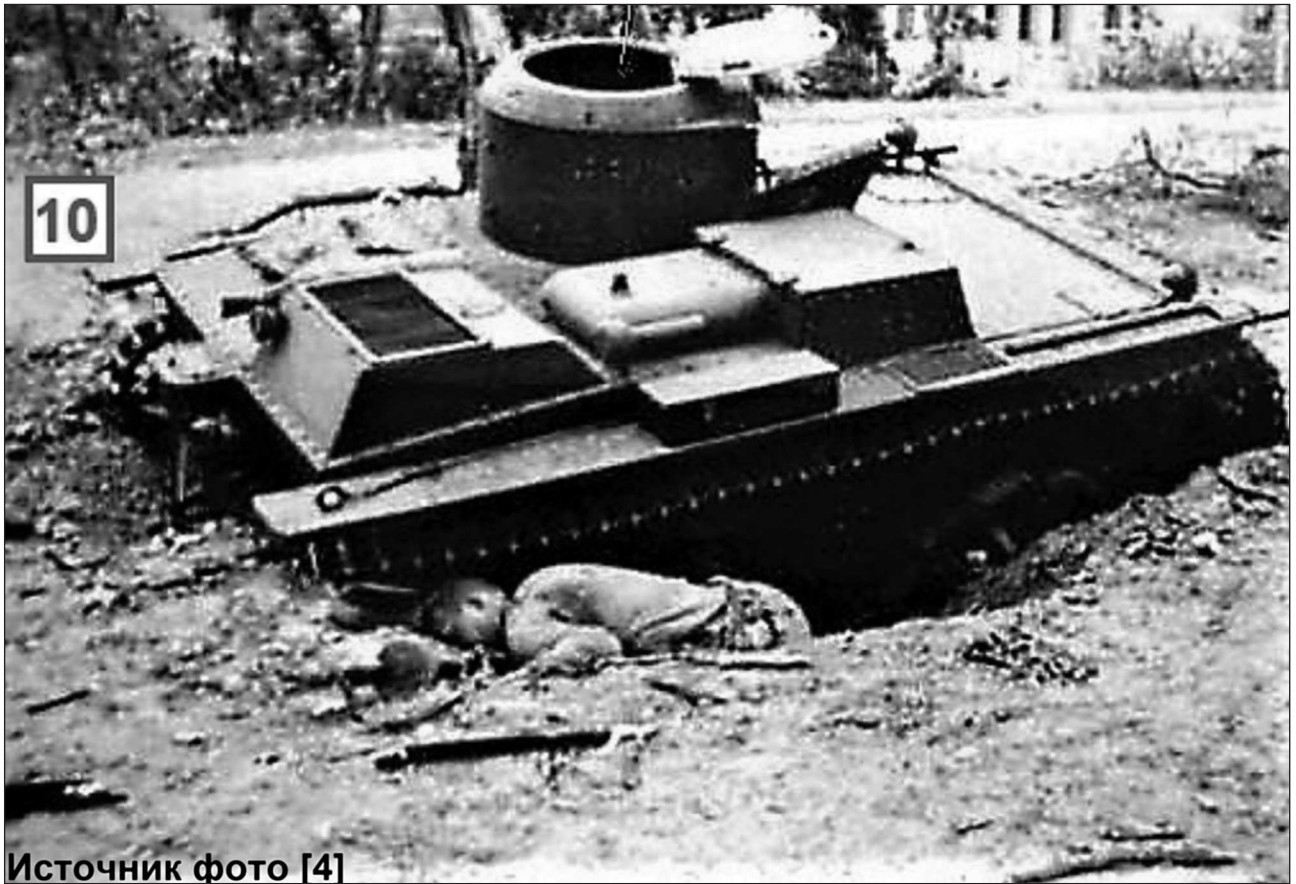
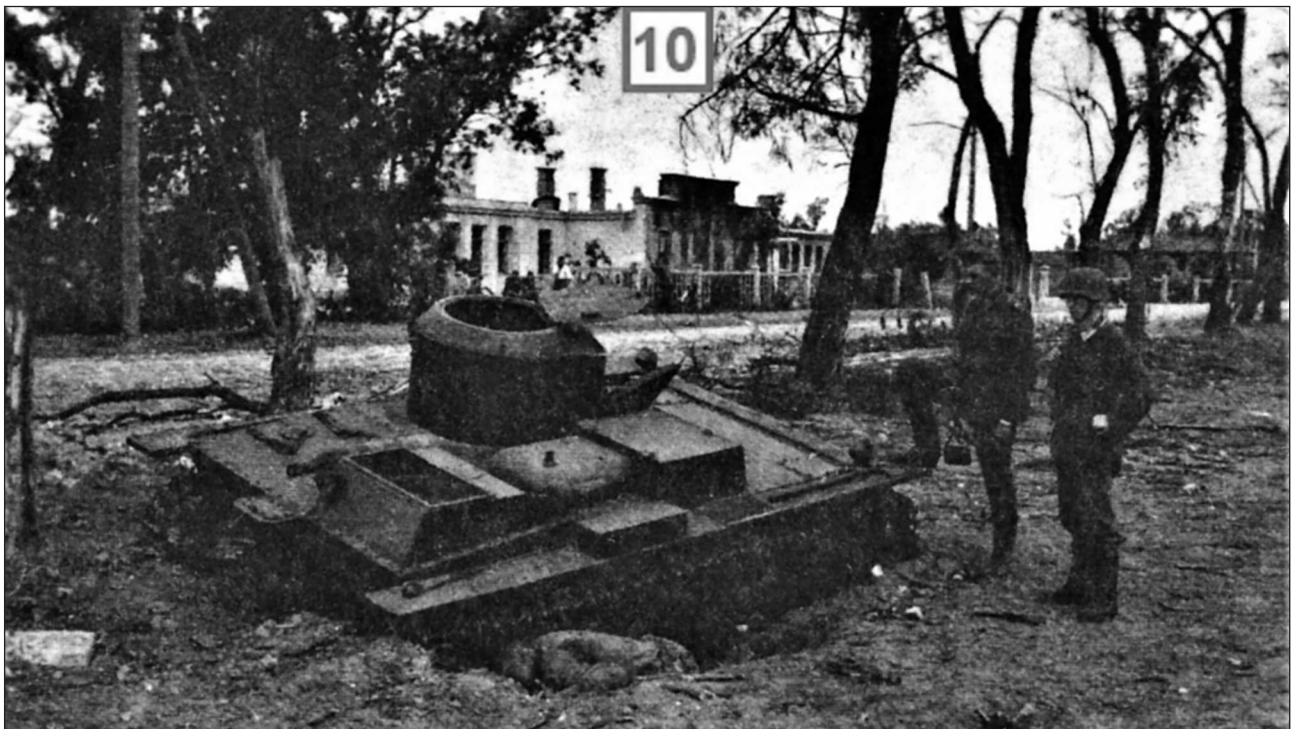
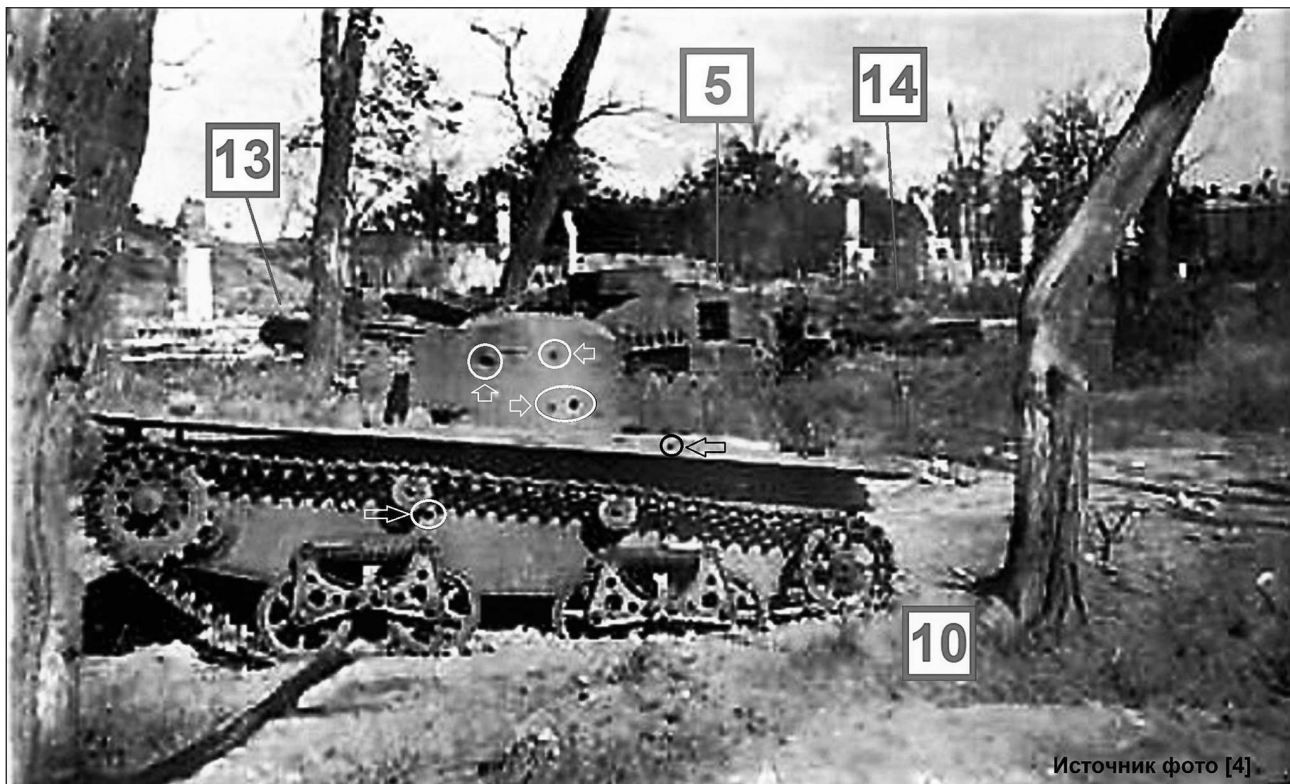
На башне и корпусе Т-38 № 10 заметны и другие отметины от снарядов. Может быть, они получены позже, в то же время, когда, обороняясь за танком, погиб и солдат в фуражке с ППД?

Наиболее ранние фото танка Т-38 № 10 «танк Козлова» (со стороны, обращённой к Восточному форту). В воронке рядом с танком павший в бою неизвестный солдат РККА. Фуражка — пограничник или командир. Автомат ППД ещё не убрали. Расположение объектов и тела позволяет предположить, что танк не перетаскивали с дороги — вряд ли это делали, пока шёл бой. Танк именно там, где его покинул экипаж. Источник нижнего фото [8]

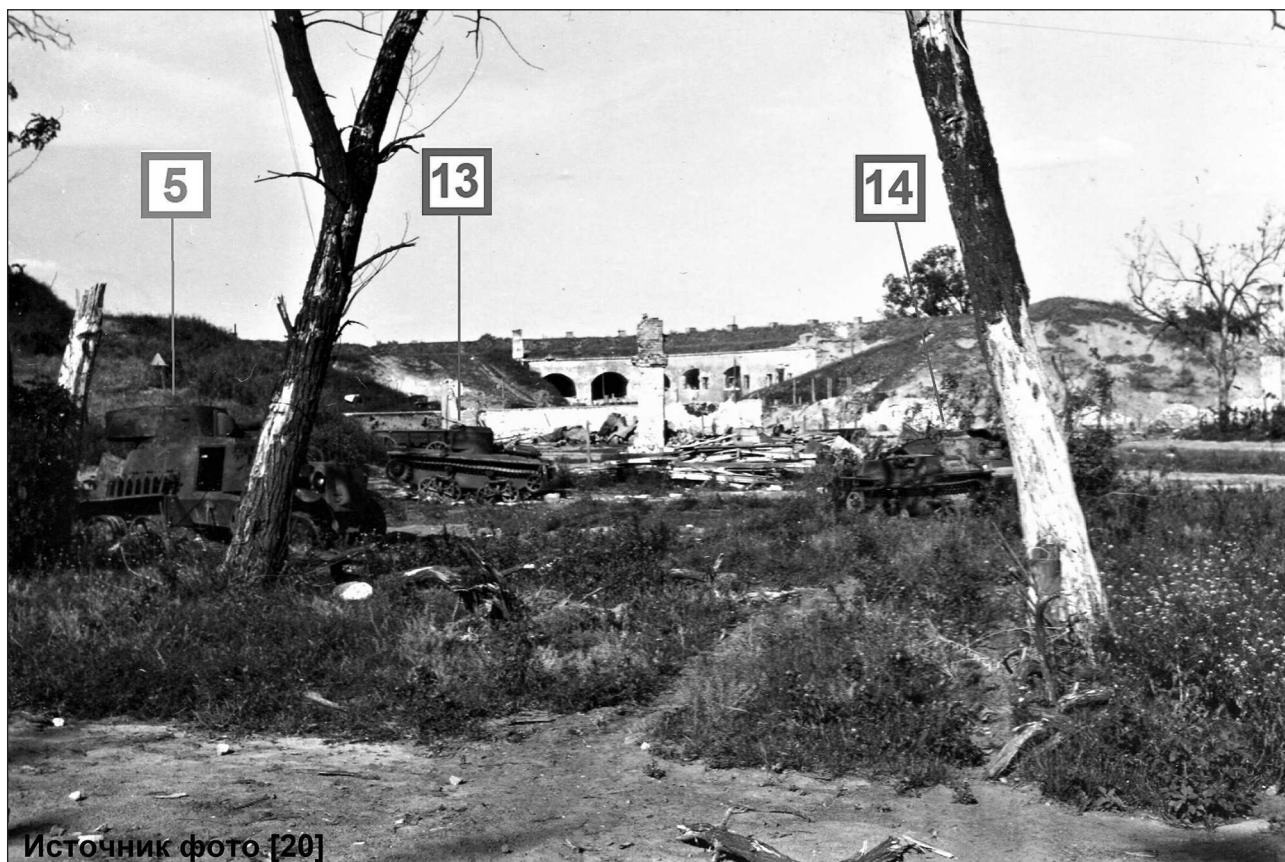
Источник фото [20]

Разбитая советская техника у Восточного форта. Лето 1941 г.

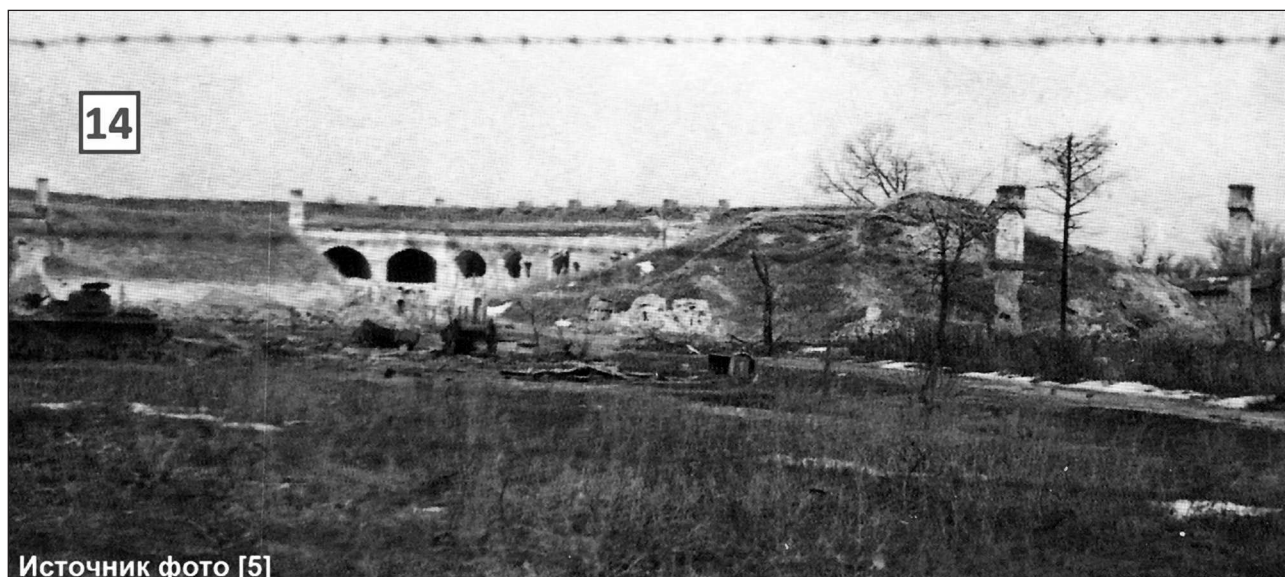
Источник фото [5]

Возможно, это именно то поле (у перекрёстка перед Восточным фортom), где 45-я пехотная дивизия понесла свои самые большие потери при взятии Бреста. Пулемётчики Восточного форта (ЗПУ в каземате внутреннего вала и на внешнем валу) расстреляли штурмовые группы I/I.R.135 и III/I.R.135. К моменту фото трупы убраны. Остался только Т-38 № 14 (или № 13) и пара двуколок

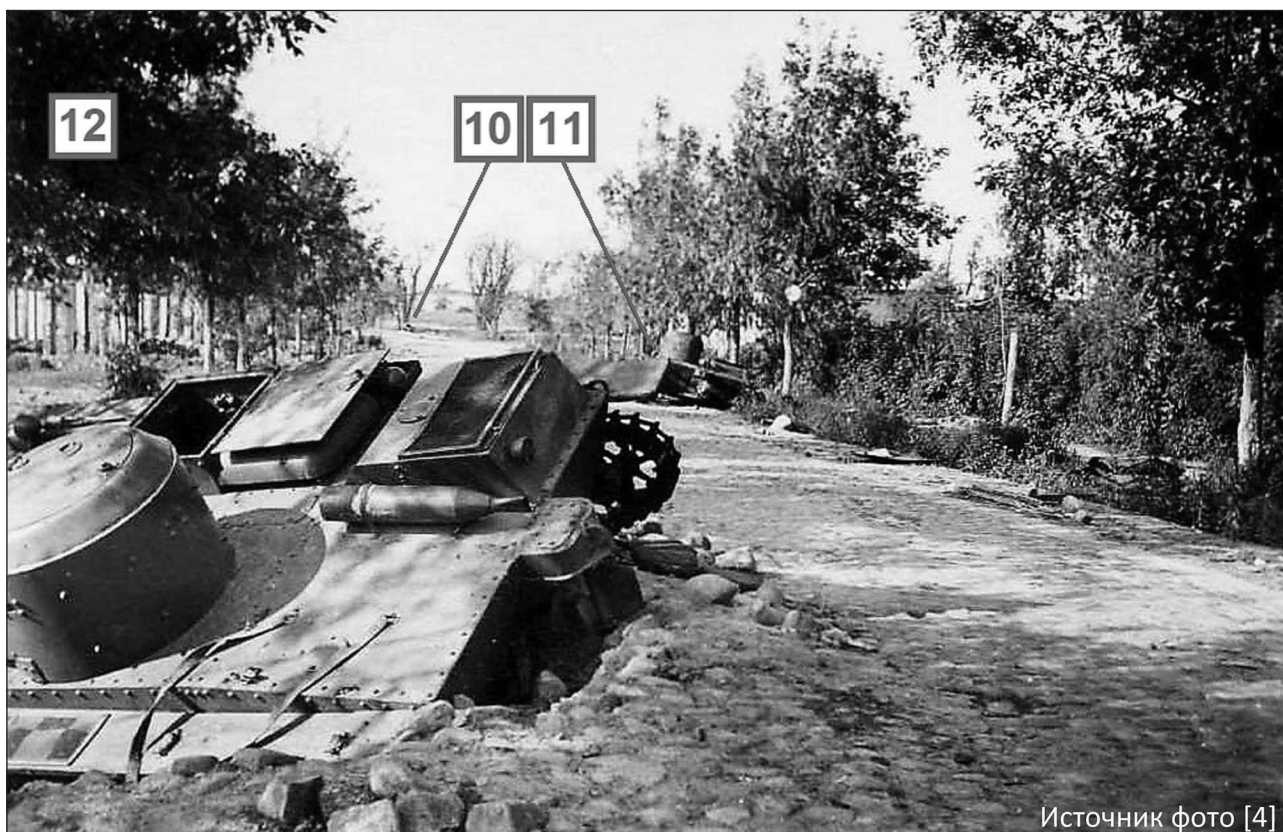
Источник фото [4]

Танки №: 10, 11, 12, 15 на дороге Север—Юг, идущей от Трёхарочного моста на Северный остров, стали настоящей загадкой для исследователей. Что же здесь случилось? Есть несколько версий произошедшего на этой дороге. Наиболее вероятная приводится в тексте. Один из самых трудных вопросов, затрудняющих реконструкцию событий, — понять, сдвигали ли технику с проезжей части? Или танки там, где были подбиты?

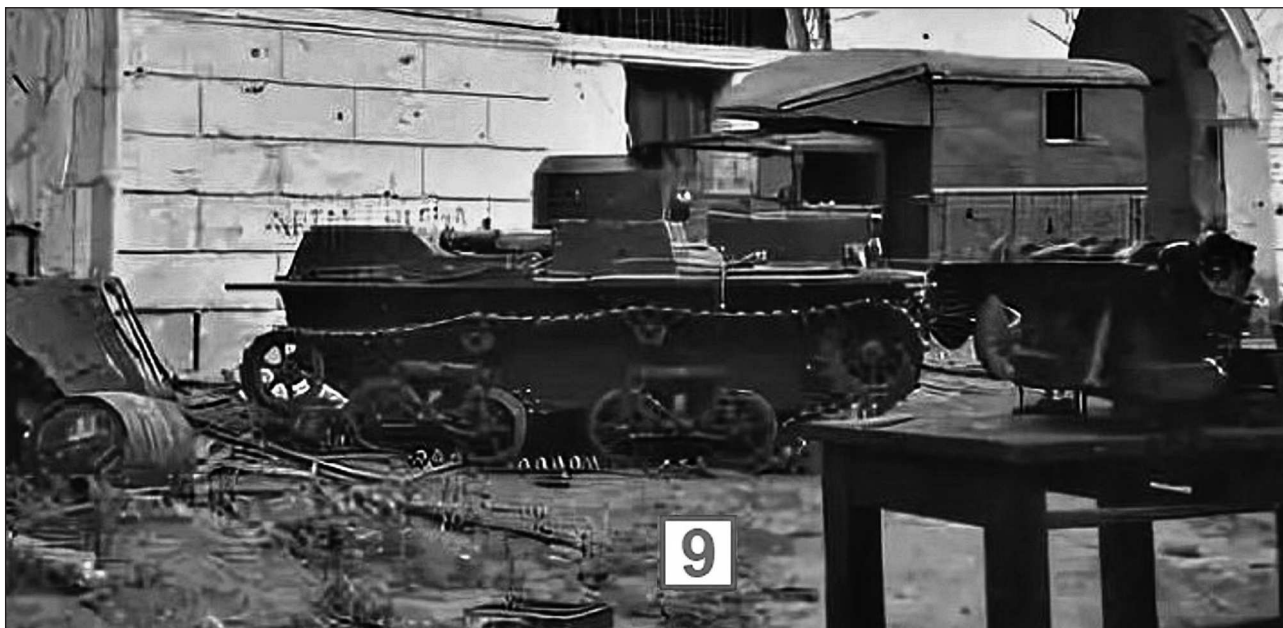
Т-38 № 9, оставленный экипажем у Восточных ворот, заблокированных горячей грузовой машиной. Повреждений не отмечено

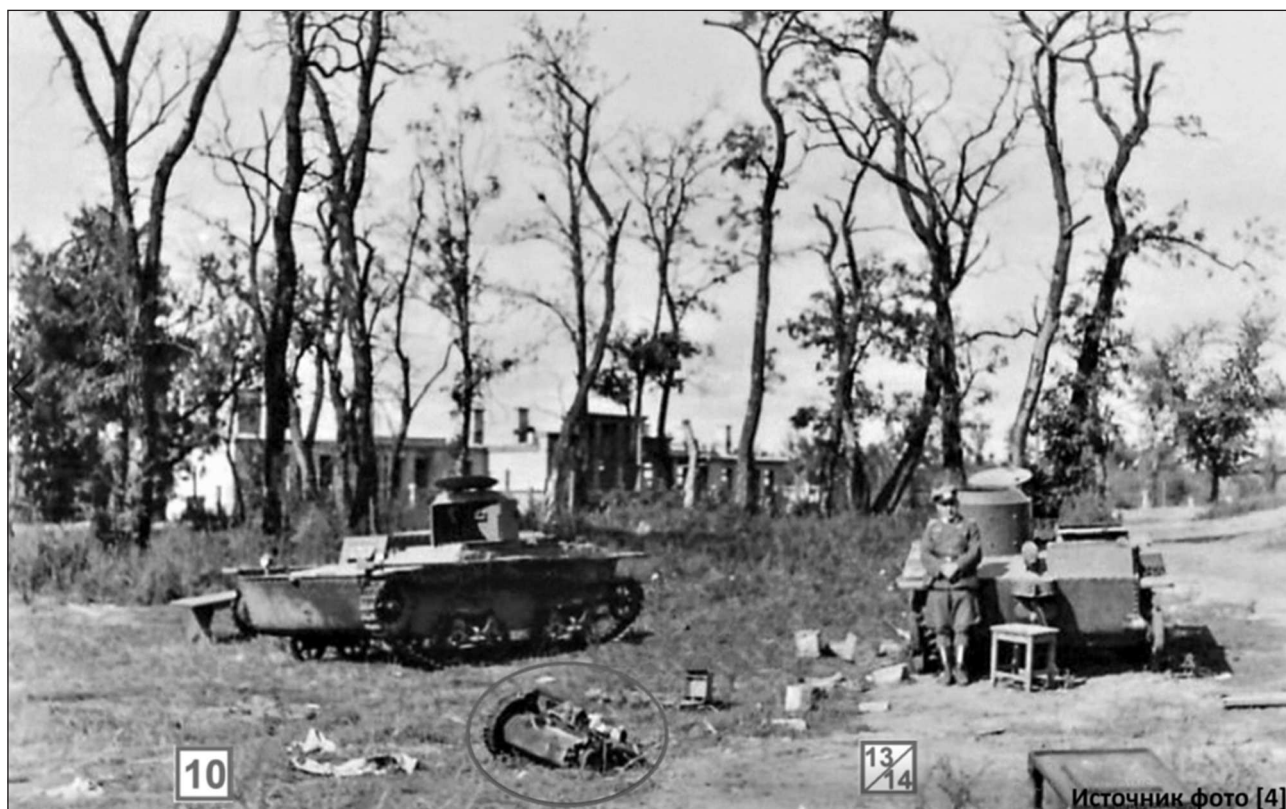
Более позднее фото Т-38 № 10 и № 13 или № 14. Машины явно перетащили на ровное место для транспортировки из крепости и частично разобрали — из Т-38 № 10 вынута часть трансмиссии, очевидно, для починки другой машины

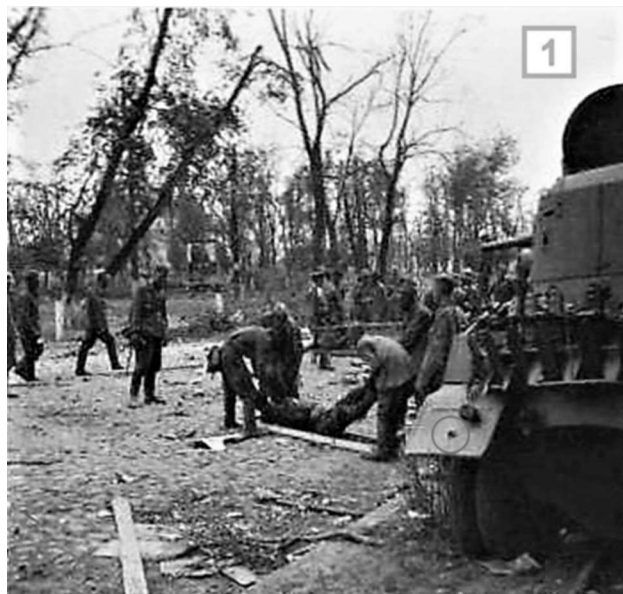
Одна из ранних фото БА-10М № 1. Сбор советскими пленными погибших товарищей. Машина там, где её оставил экипаж. В кружке крупная пробойна на левом подкрылке — вероятно, след от пули противотанкового ружья (ПТР). Источник фото [4]
