# КНИГА I. ОШИБКИ: ПРИЧИНЫ, ПОСЛЕДСТВИЯ И ПРЕДОТВРАЩЕНИЕ

# ГЛАВА 1

## ПРИЧИНЫ ОШИБОК

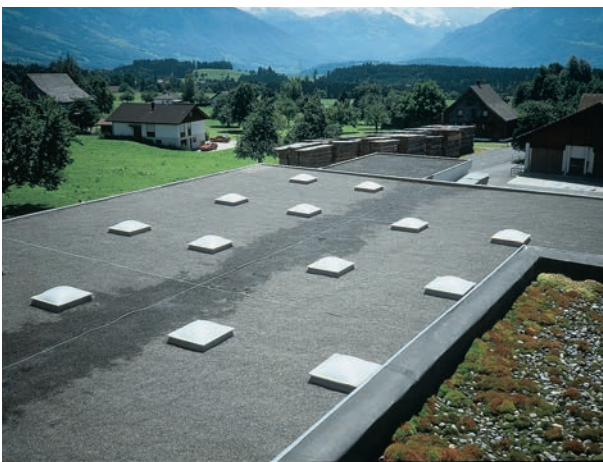
**Рис. 2**

Гравийная засыпка после 15 лет эксплуатации. Отличное состояние кровли

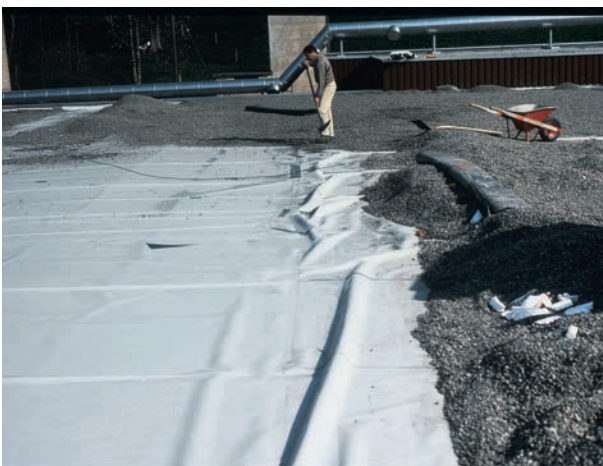
**Рис. 3**

Крыша с гравийной засыпкой после 6 лет эксплуатации. Из-за протечек потребовался ремонт кровли. В качестве причин повреждения материала производитель указывает чрезмерное атмосферное влияние и особое, дополнительное воздействие сооруженного рядом промышленного объекта, а именно — его выбросов в атмосферу

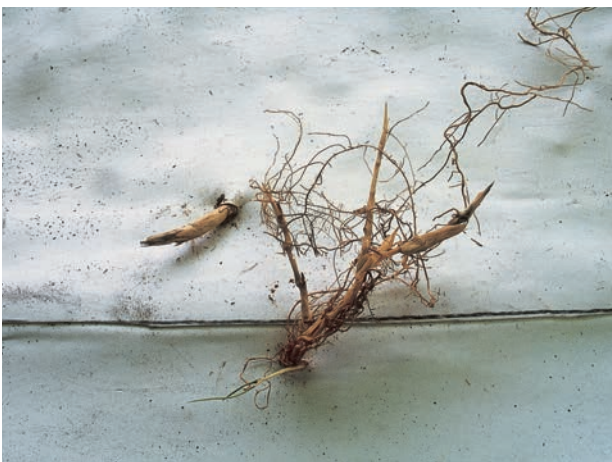
**Рис. 5**

Синтетическое изоляционное покрытие.  
Корни проросли рядом со швом

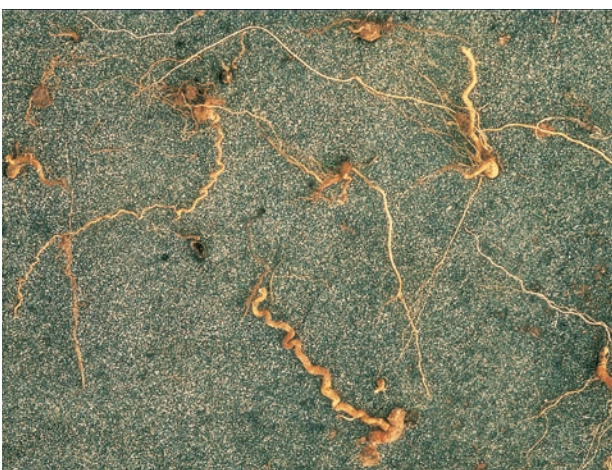
**Рис. 7**

Полимерно-битумное изоляционное  
покрытие. Корни проросли на поверхность

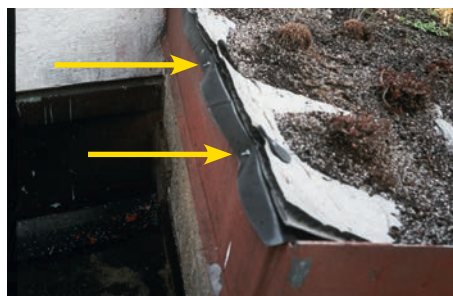
**Рис. 13**

Ремонт крыши и кровельное озеленение. Фиксация «ремонтной полиэтиленовой пленки» и растительных матов была выполнена на металлической кровле болтами. Достаточно быстро грунт начал оползать

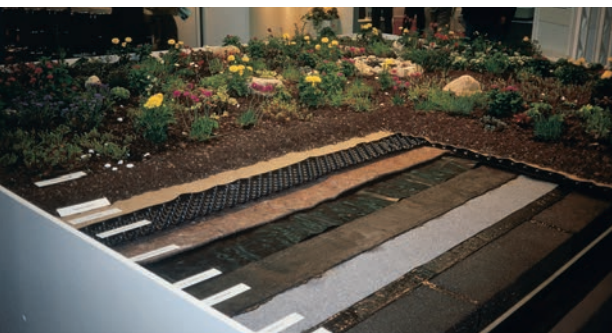
**Рис. 14**

На выставочном стенде: презентация многослойной кровельной конструкции, где показано, как избежать ошибок

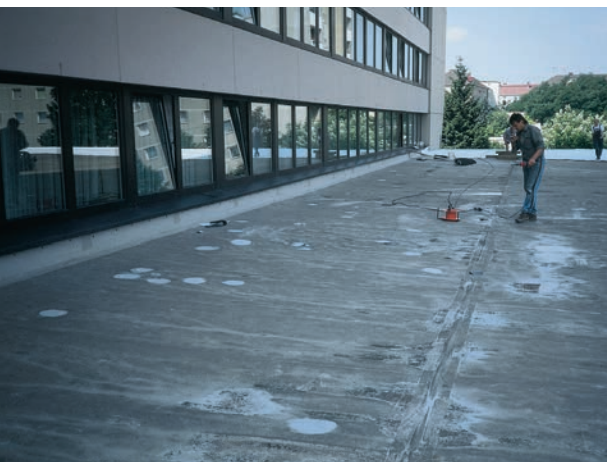
**Рис. 15**

Ремонт механических повреждений на кровельной поверхности перед фасадом высотного здания. Отверстия образовались из-за осколков и тлеющих окурков

Исследование кровельной поверхности выявляет множество отверстий на полимерном изоляционном покрытии на стыке с примыкающей стеной здания (рис. 15, 16). Причина — окурки, попадающие сюда из окон выше.

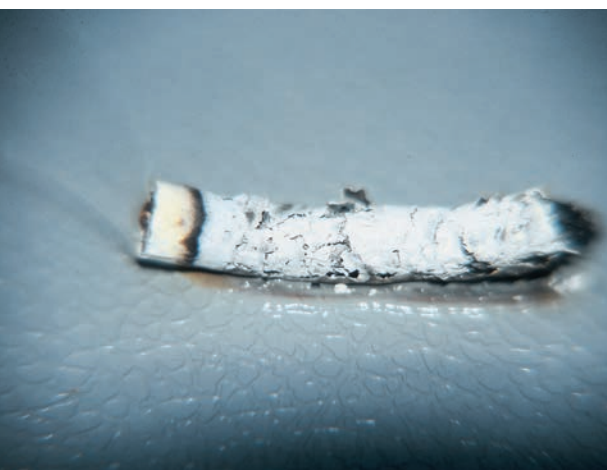
**Рис. 16**

В 1980-х годах устойчивость к нагреву тлеющим окурком служила дополнительным аргументом в пользу каучуковых кровельных покрытий. Такие же качества выявлены и у полимерных покрытий толщиной более 1,5 мм

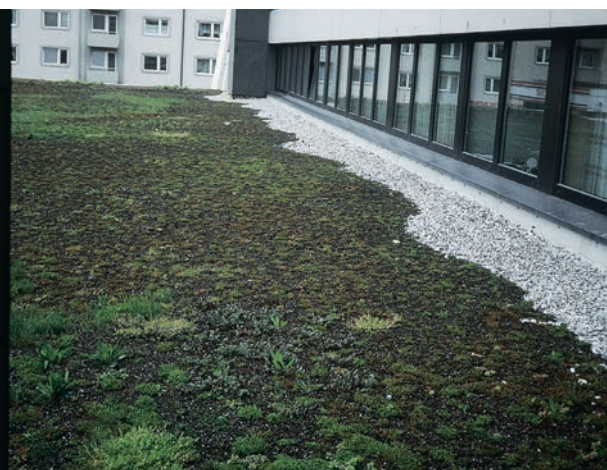
**Рис. 17**

Озеленение как решение проблемы. Тонкослойное экстенсивное кровельное озеленение защищает покрытие от повреждений мелким мусором, который попадает сюда из окон квартир

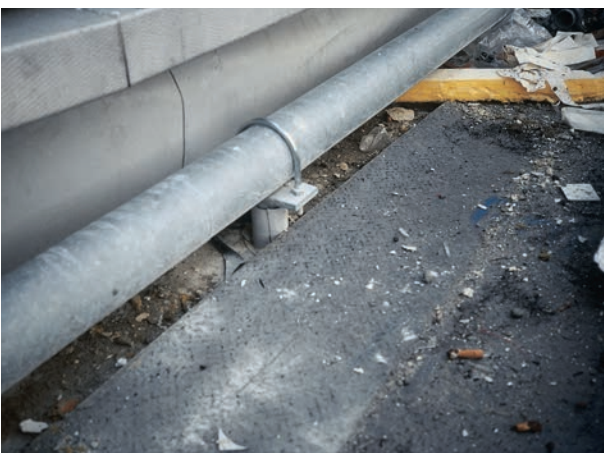
**Рис. 18**

Типичный пример проектирования в ходе строительства: уже после завершения кровельных работ приступили к монтажу систем вентиляции, отопления и водоснабжения

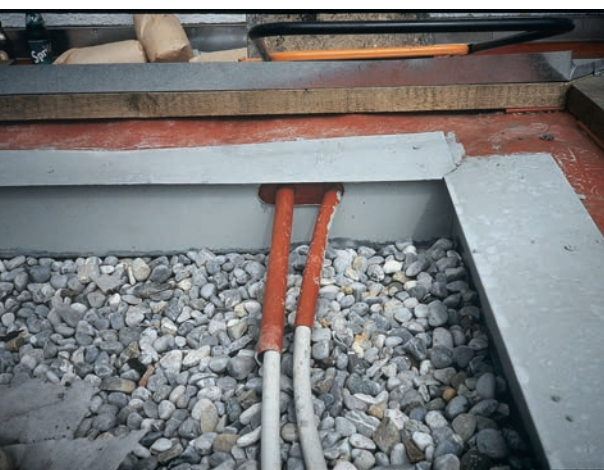
**Рис. 19**

Прокладка кабелей выполнена по завершении основных кровельных работ. Электромонтажники собрали защитный короб с отверстиями для кабелей, что наверняка отрицательно скажется на герметичности и долговечности кровли

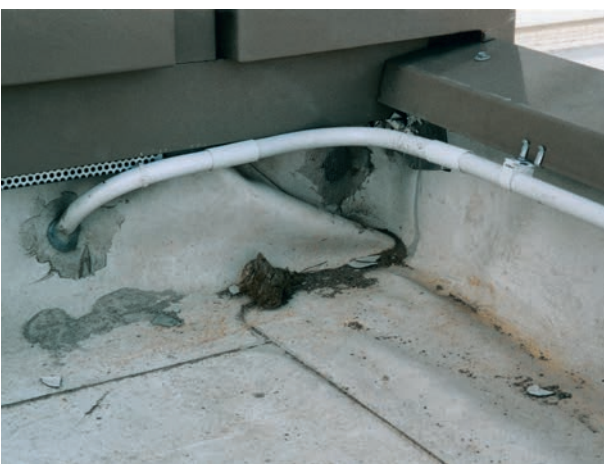
**Рис. 20**

Антенный кабель проложен явно без привлечения кровельщиков

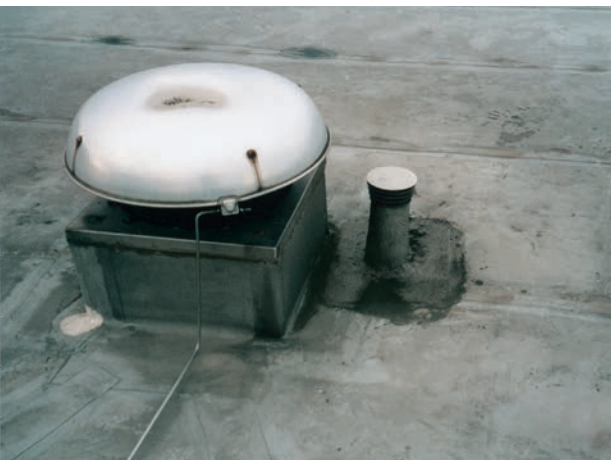
**Рис. 21**

Неквалифицированная герметизация вентиляционной трубы: выполнена с запозданием и с применением герметика, несовместимого с кровельным материалом

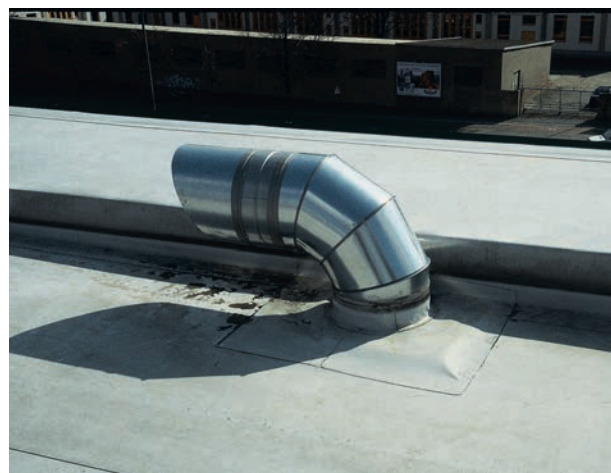
**Рис. 22**

Вентиляция, смонтированная на скорую руку без учета вероятности образования в трубе едкого конденсата

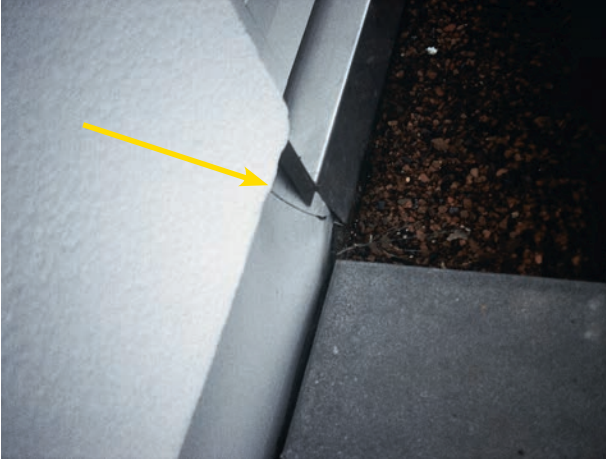
**Рис. 23**

Узел сопряжения кровельной гидроизоляции, заведенной на стену, с дверным проемом: отсутствует краевая рейка. Острые края облицовочного профиля истирают кровельный материал. На запланированном водосточном желобе из нержавеющей стали решили сэкономить, как и на дополнительной водосточной воронке

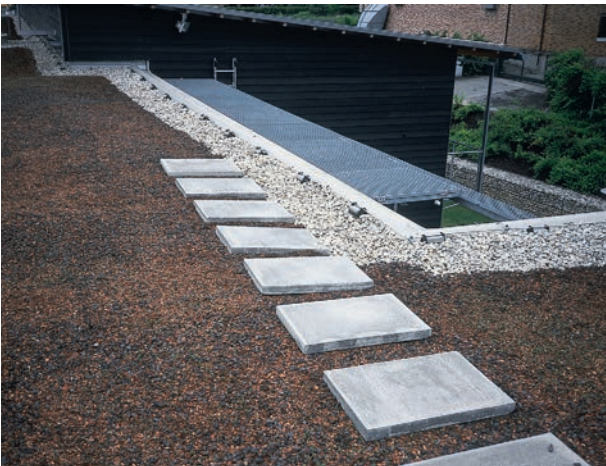
**Рис. 25**

Сэкономили даже на укладке плит. Их не закрепили на поверхности, а просто положили на субстрат

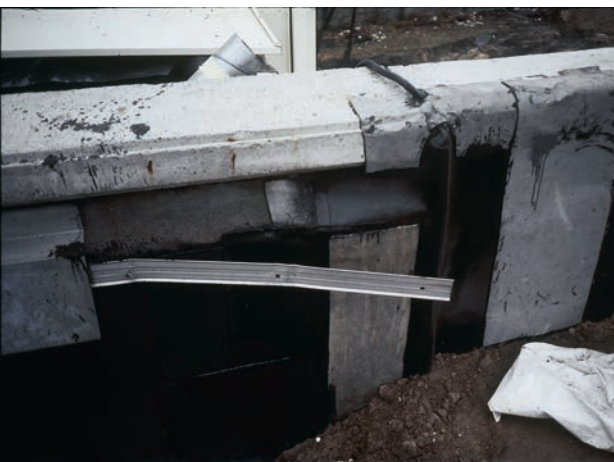
**Рис. 26**

Безобразно наклеенные полосы битумного рулонного материала — попытка обеспечить гидроизоляцию

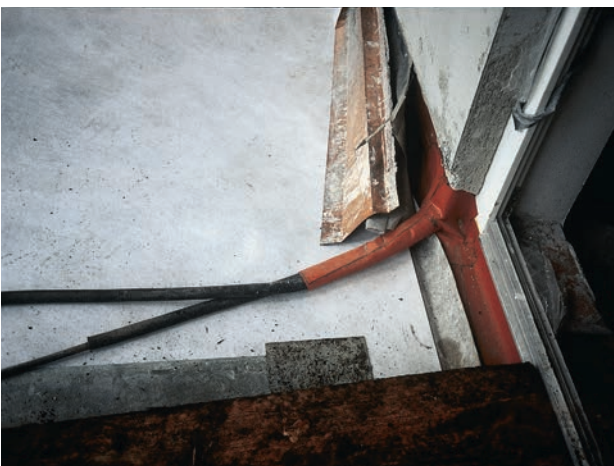
**Рис. 27**

«Художественная» герметизация защитной трубы для электропроводки

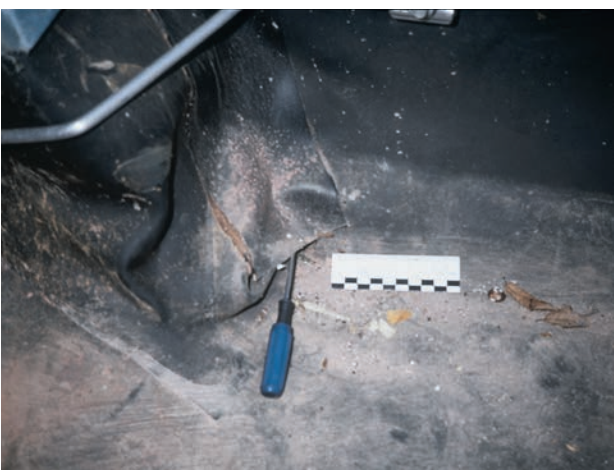
**Рис. 28**

Некачественно выполненный стык. Тому, кто игнорирует столь откровенно плохую работу, следовало бы предъявлять обвинение в умышленном сокрытии брака, если он добровольно не признает дефект

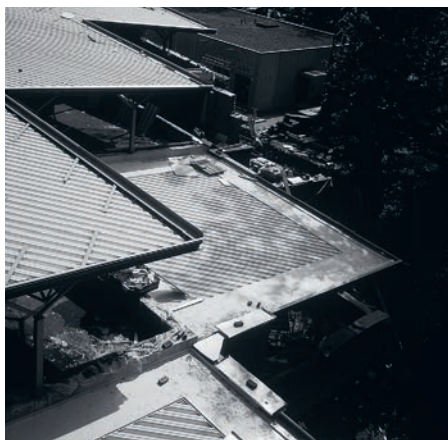
**Рис. 29**

Проектирование кровли необходимо начинать уже на этапе проектирования каркаса здания. Профильное согласование со всеми участниками проекта обязательно

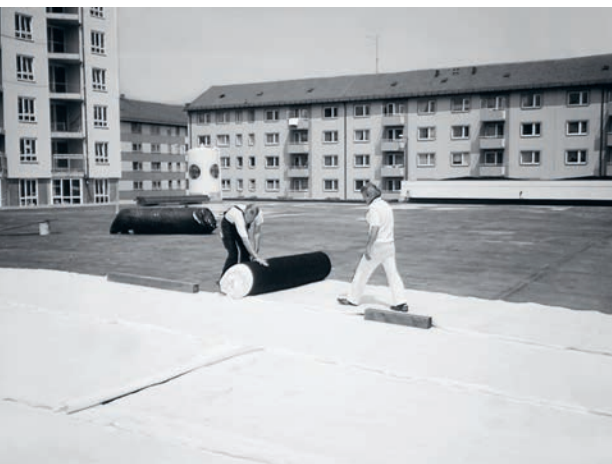
**Рис. 32**

При незначительной нагрузке достаточно защитного слоя из волокнистого материала не менее  $300 \text{ г/м}^2$ . При более высокой нагрузке нужно предусмотреть более толстый слой волокнистого материала, рулонные защитные материалы, плиты или маты

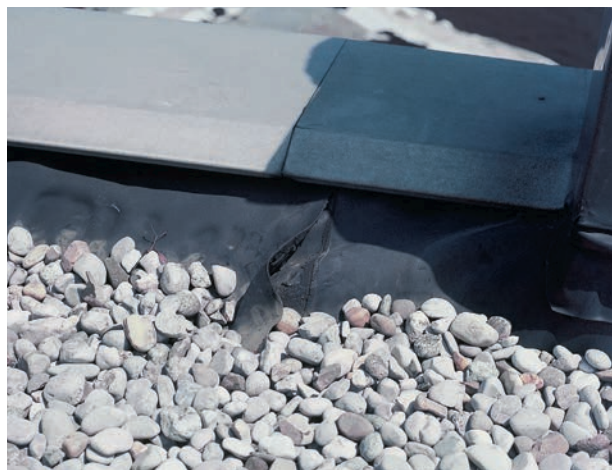
**Рис. 33**

Пригрузка гравием не спасла от расклеивания швов, так как возле парапета оставлена свободно обдуваемая область

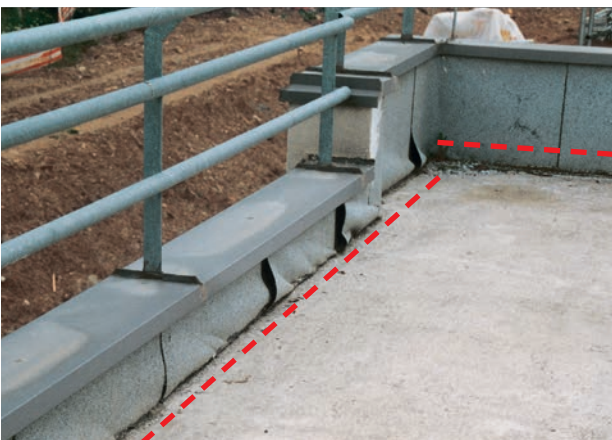
**Рис. 34**

Бетонная стяжка надежно фиксирует гидроизоляционный материал, а вот к парапету его прикрепить забыли, из-за чего произошло отслоение и разрушение покрытия

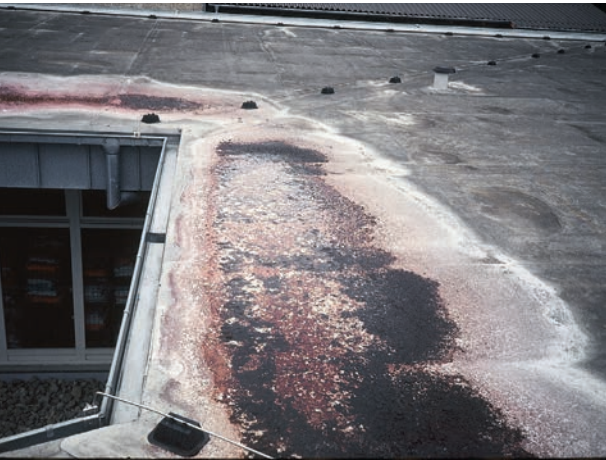
**Рис. 35**

Обратный уклон на свесе крыши создает условия для скопления воды. Грязь, микробы и водоросли вызывают повышенную нагрузку на кровельное покрытие

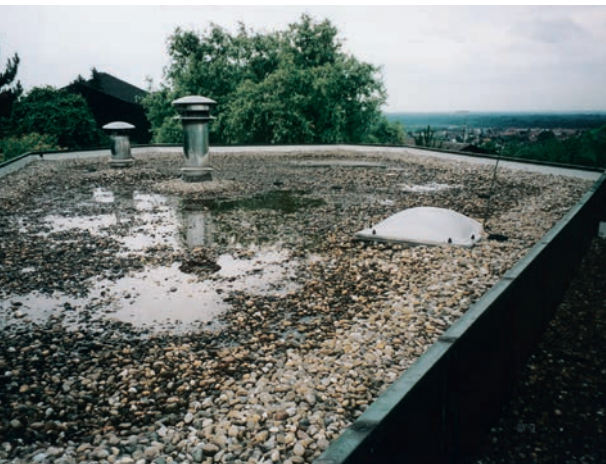
**Рис. 36**

Покрытая гравием крыша без уклона. Скопление воды с образованием водорослей

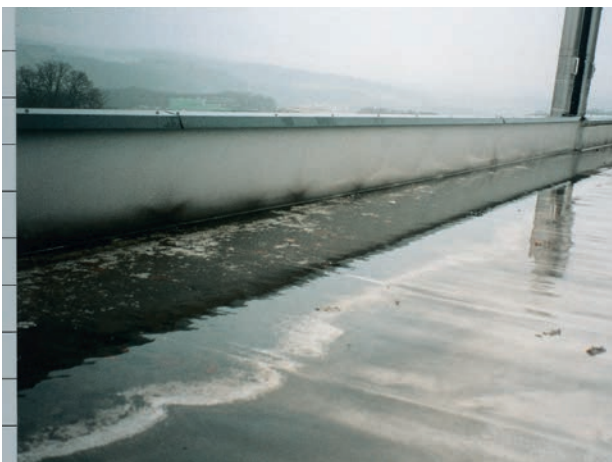
**Рис. 37**

Застойная зона возле парапета, вызванная неправильным уклоном и ошибками в расположении водосточных воронок

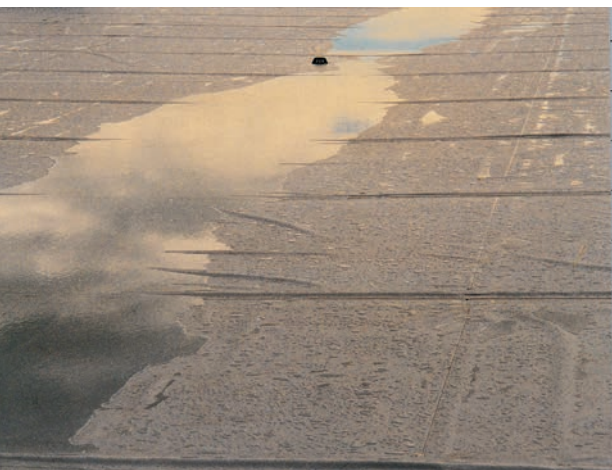
**Рис. 38**

Уклон присутствует, но водосточная воронка находится в самой высокой точке

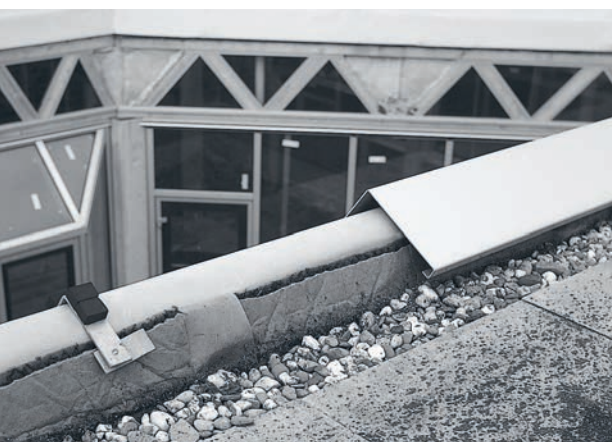
**Рис. 39**

Край крыши выполнен как аварийное переливное приспособление. Защитный слой поднят и надежно закреплен скобами

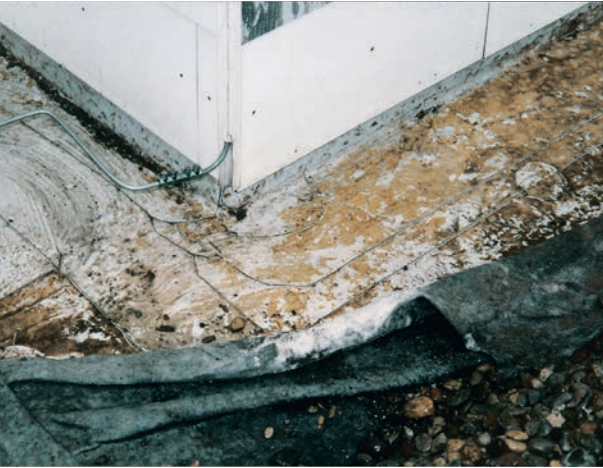
**Рис. 40**

Бесконечные ремонтные работы не обеспечили герметизацию

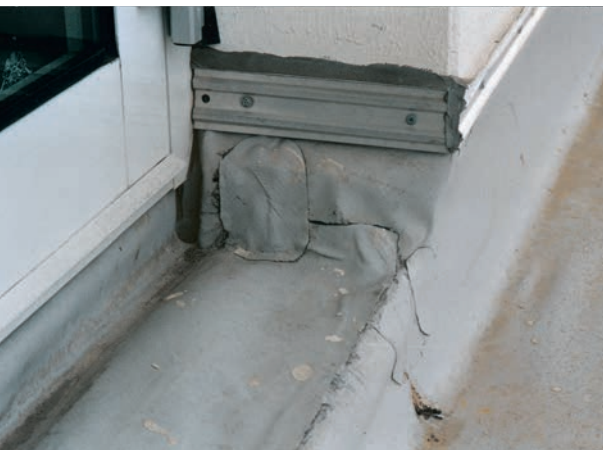
**Рис. 41**

Неудачная попытка герметизации двери и дверного откоса с помощью полимерной гидроизоляции

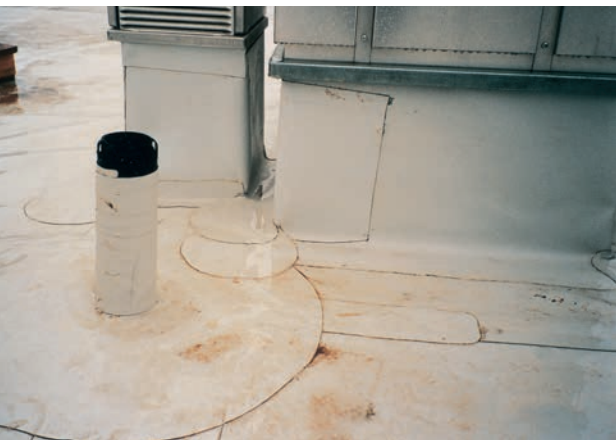
**Рис. 42**

На ограниченном пространстве расположены сразу три примыкания, высок риск протечки

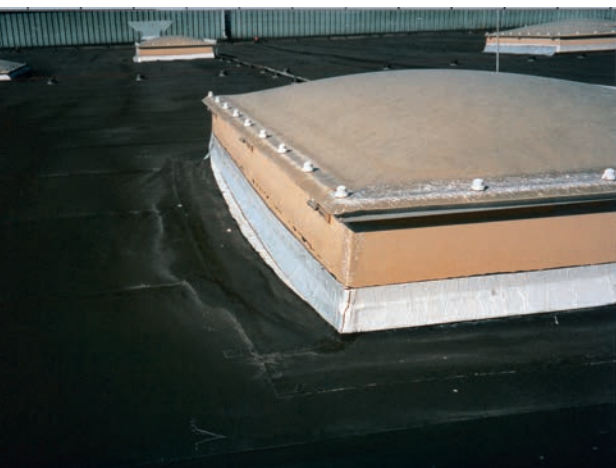
**Рис. 43**

Узел примыкания, который каждый год приходится в аварийном режиме латать герметизирующей лентой

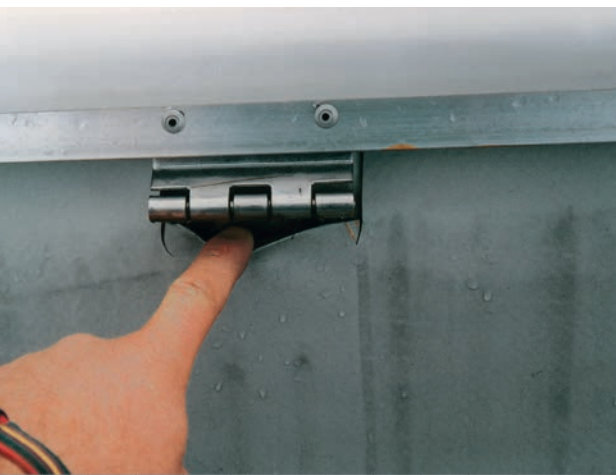
**Рис. 44**

Дефекты прячутся в мелочах: некачественная герметизация шарнира зенитного фонаря

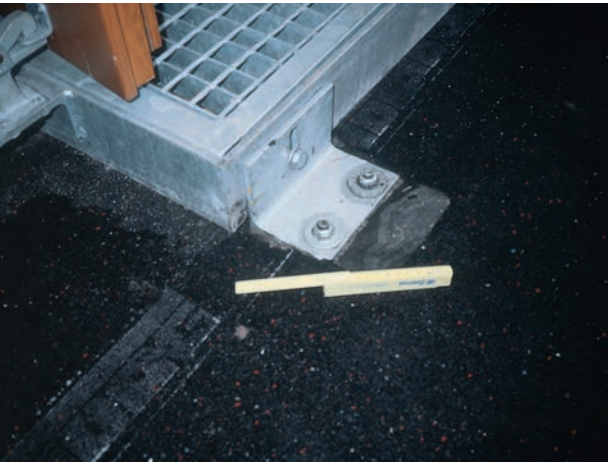
**Рис. 45**

Место будущих протечек: рама кровельного люка прикреплена к бетонному основанию намертво — болтами сквозь защитный слой, изоляционное покрытие и утеплитель

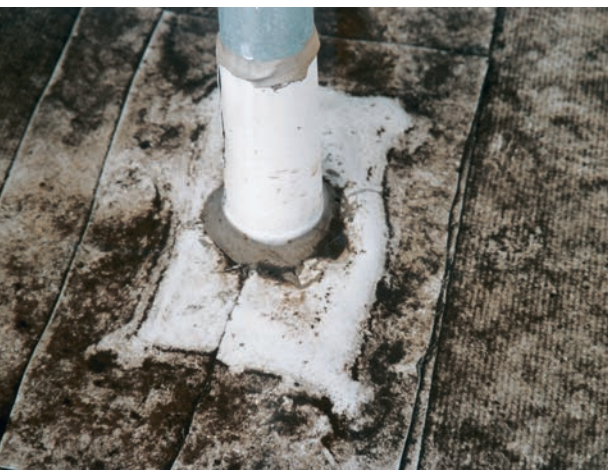
**Рис. 46**

Прокладка трубы через кровлю обернулась ремонтом, выполненным с помощью герметика
